Abb. 57: Technische Imperfektionen

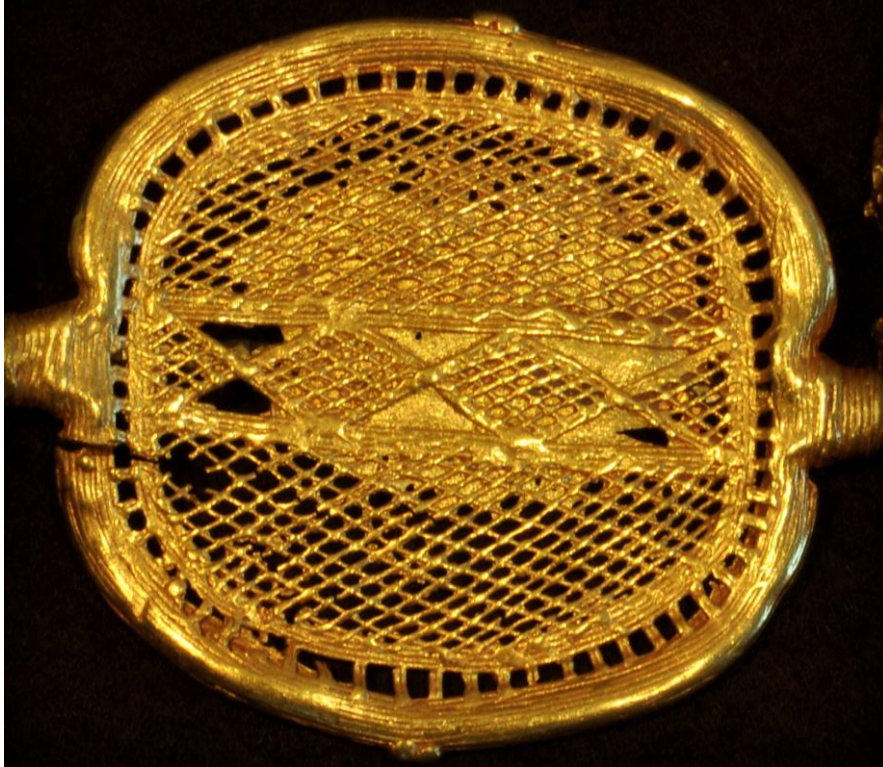
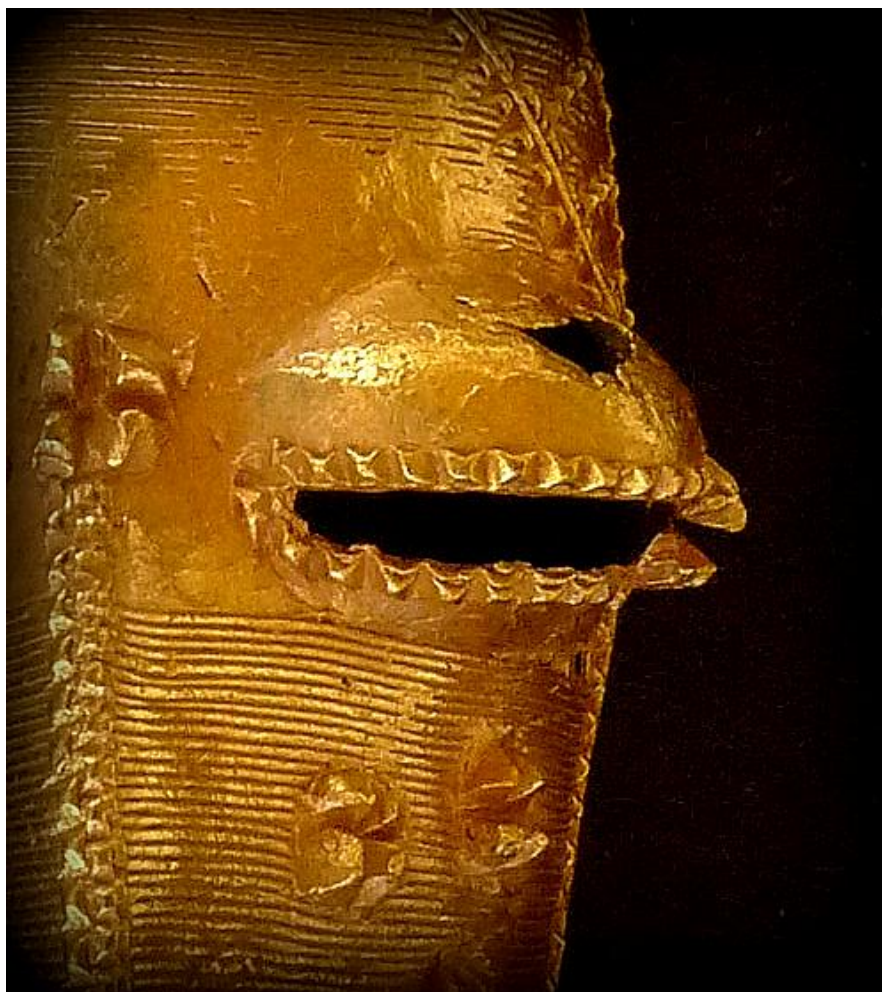
a. Gussfehler

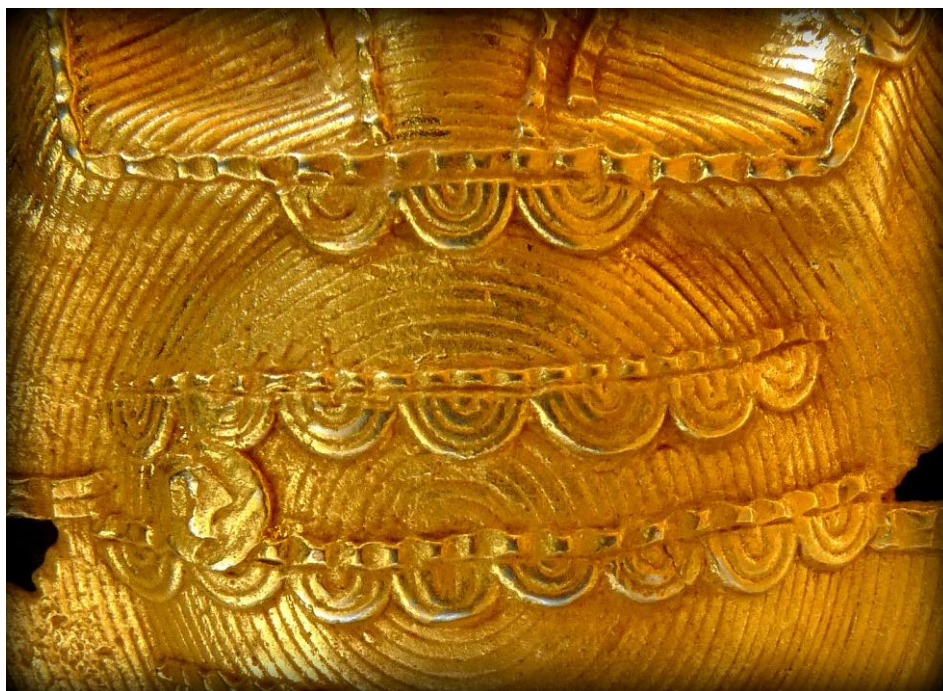
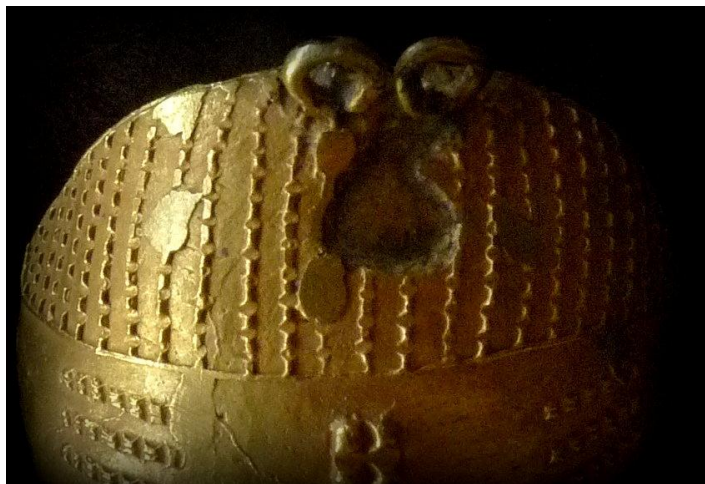
b. unästhetisch platzierte Eingussstutzen

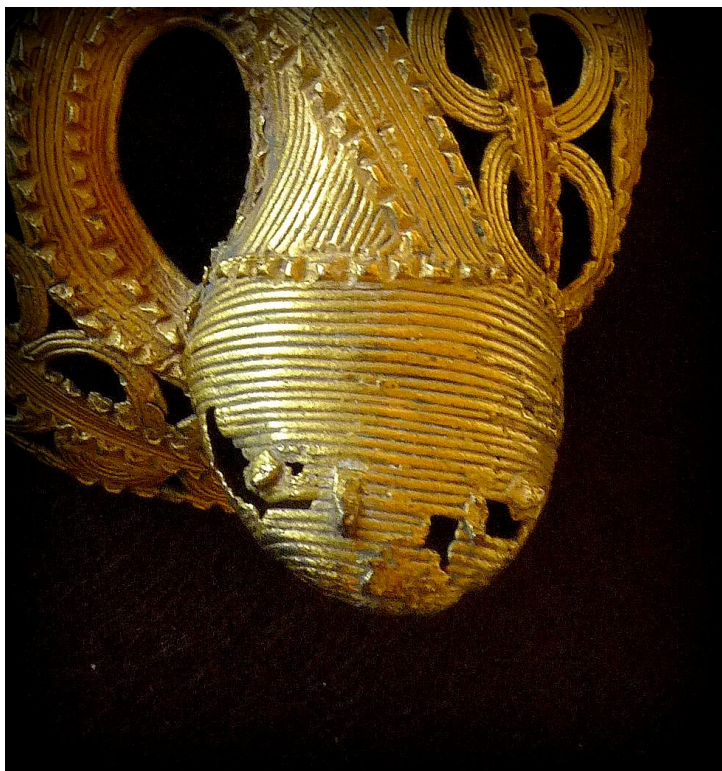
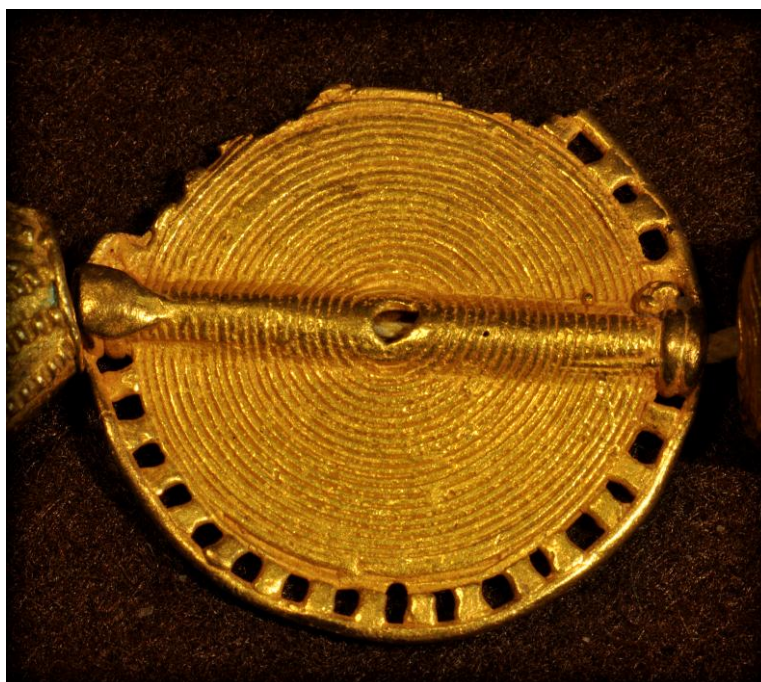
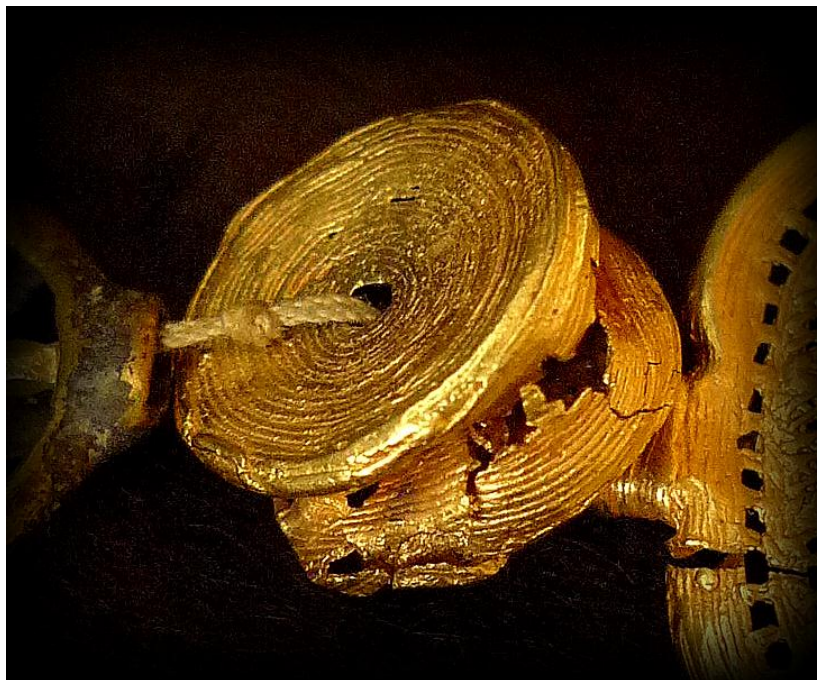
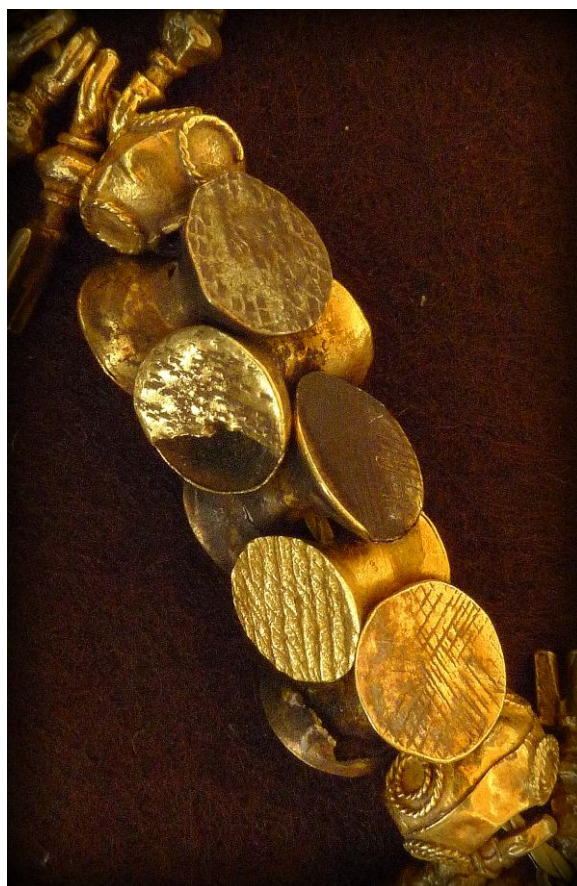
c. Beschädigte Objekte

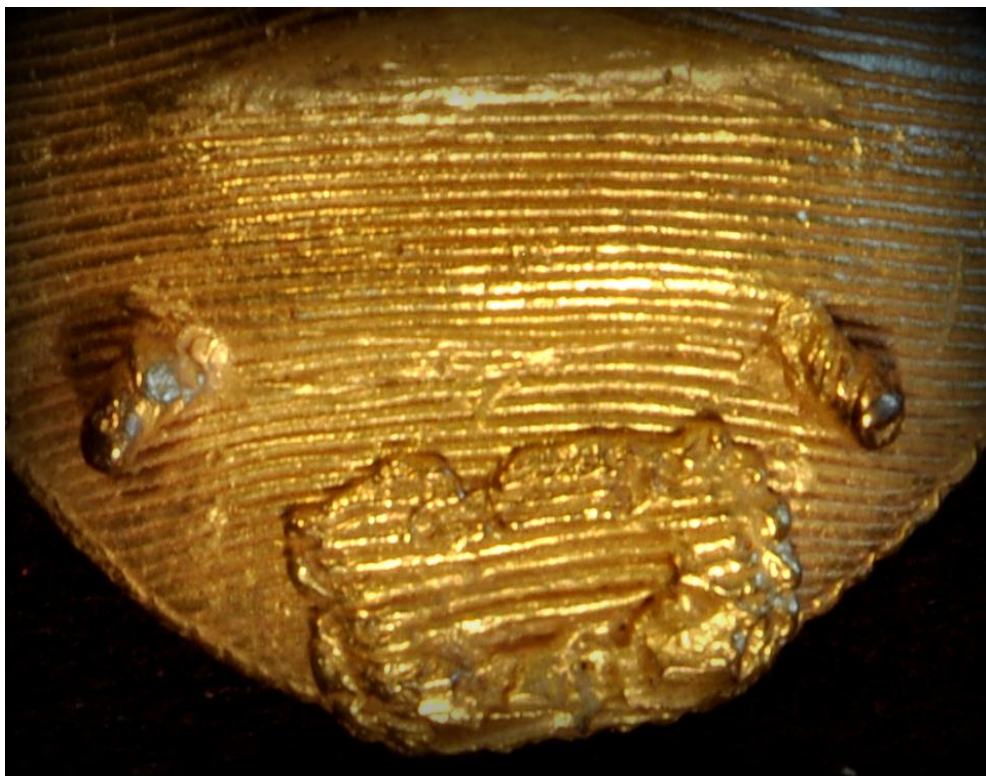
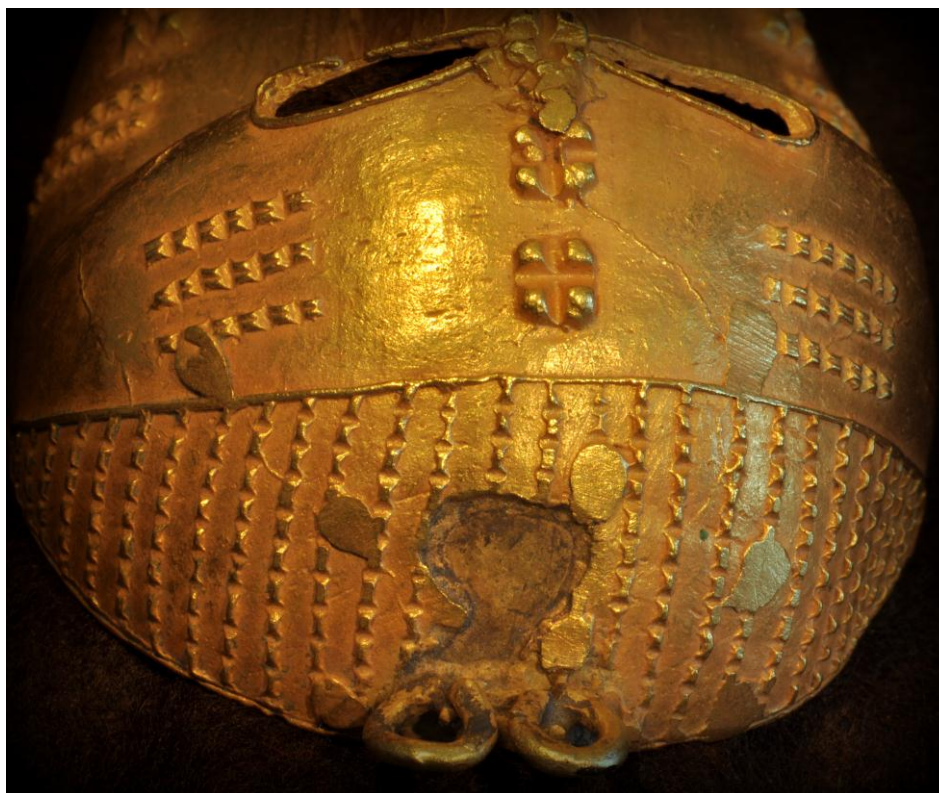
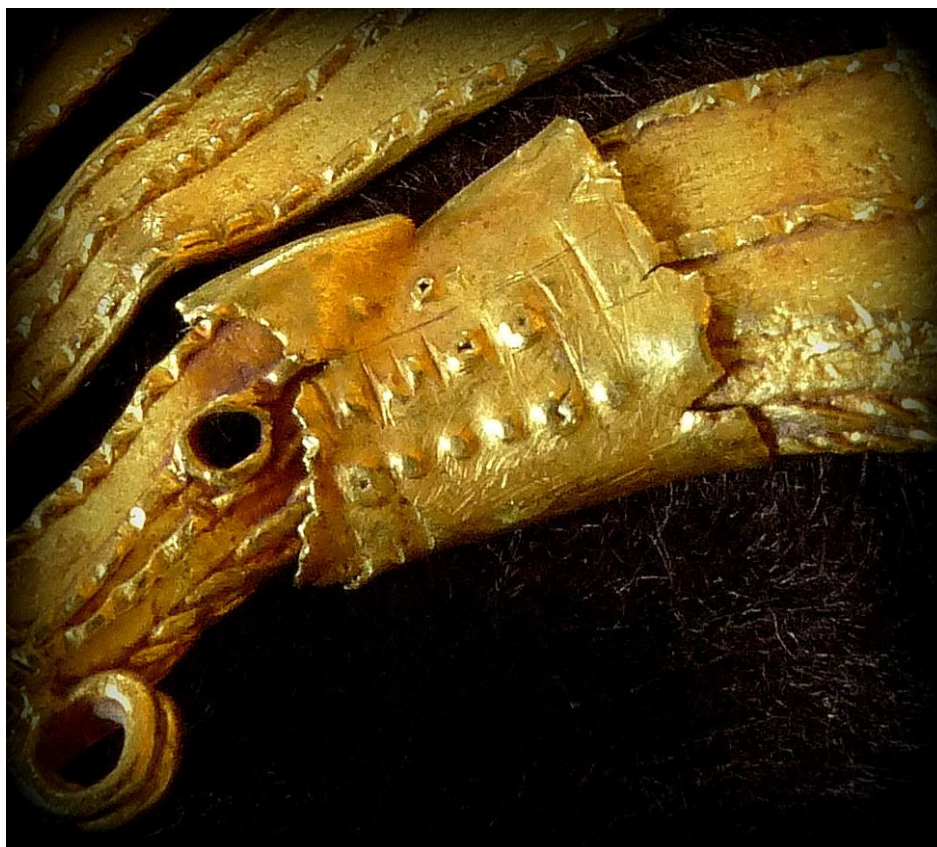
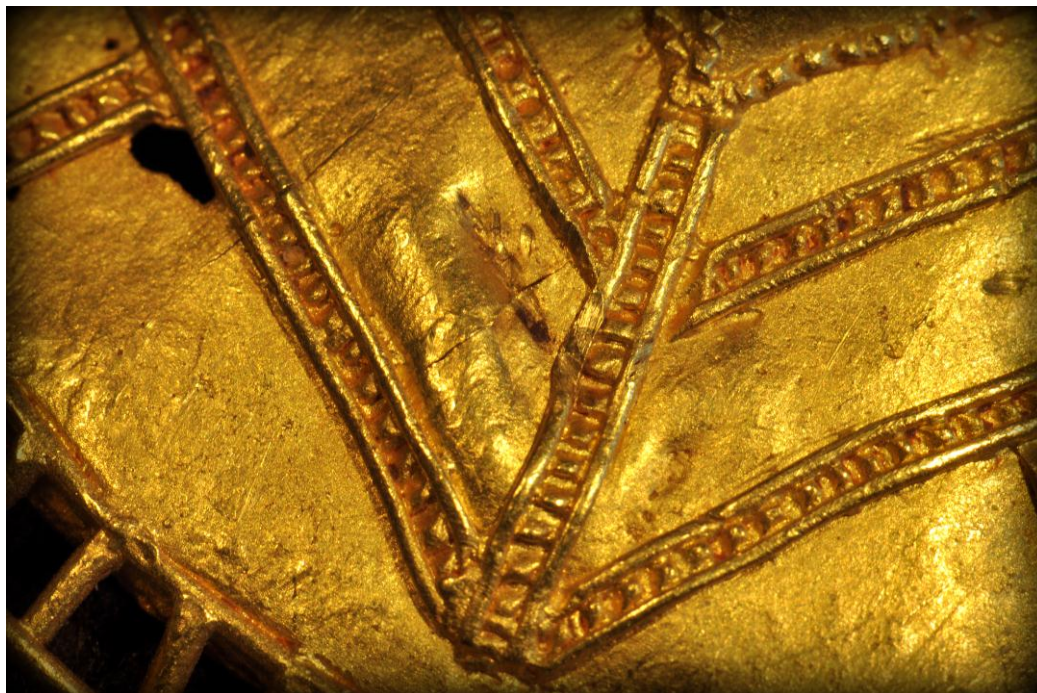
d. Unansehnliche Reparaturen
